Taina Käppi

## **Tutkielma kirkkojen ovista Pirkanmaalla**

Opinnäytetyö

Kevät 2015

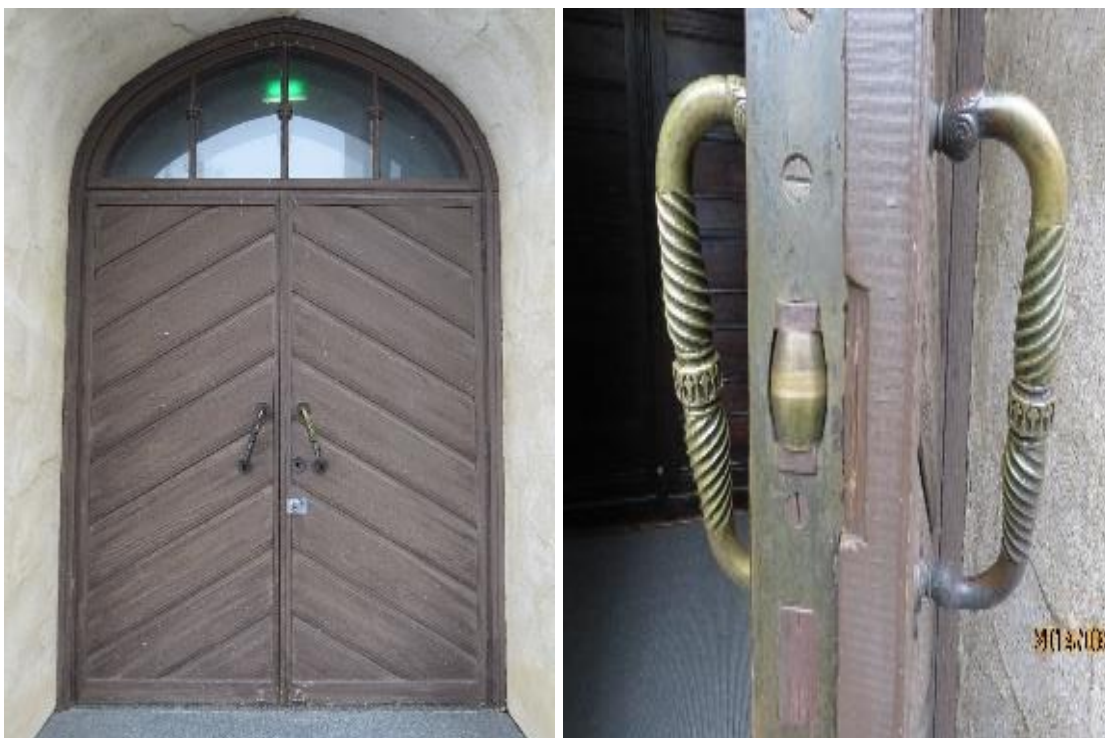
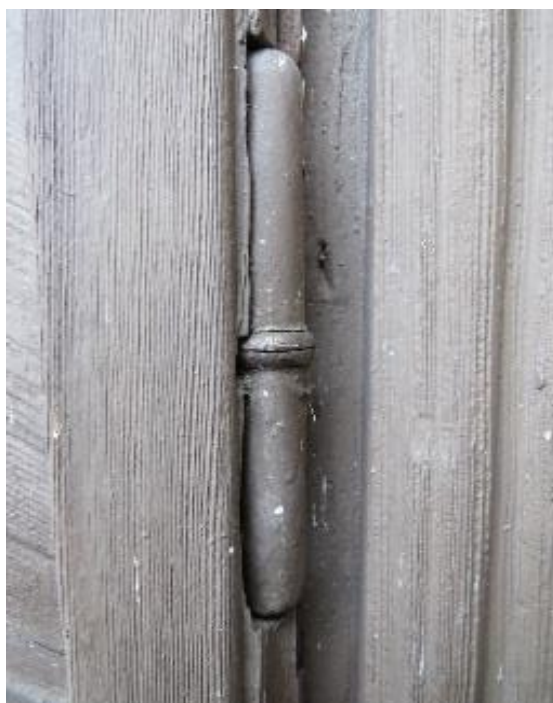
Kuvat 3. a) Sääksmäen kirkon pääovi ja b) oven kahva.

Kuva 4. Sääksmäen kirkon oven sarana.

Sääksmäen kirkon pääovet ovat tyypiltään pariovet. Ne ovat uurretut sulkapaneeliovet. Paneelilaudassa on pontti. Lauta on leveä ja sen reunat on höylätty muotoon. Panelointi on kehystetty. Lyöntilistaa ei rakenteessa ole. Ovien päällä on kaari-ikkuna. Ovet on peittokäsitelty ruskeiksi. Saranat ovat nostosaranat pyöristetyllä nupilla. Kahvoissa on kirkollinen aihe.

Kirkko on keskiaikainen luonnonkivikirkko, joten 1700-luvulla ja 1800-luvun alussa suositut sulkapaneeliovet sopinevat sen alkuperäiseen luonteeseen. Tätä ovimuotoa alettiin valmistaa uudelleen 1920-luvulla. Saranat näyttävät teollisen ajan nostosaranoilta, joita on käytetty 1940–60-luvulla. Ovet ovat hyvin hoidetun näköiset.

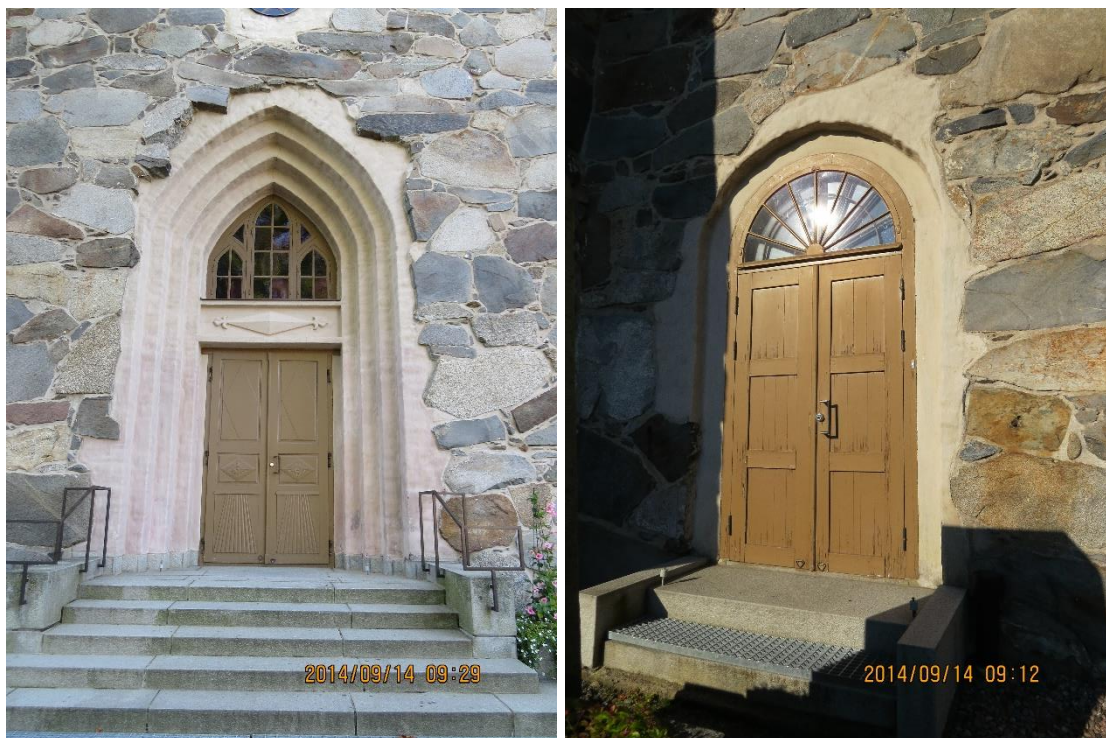
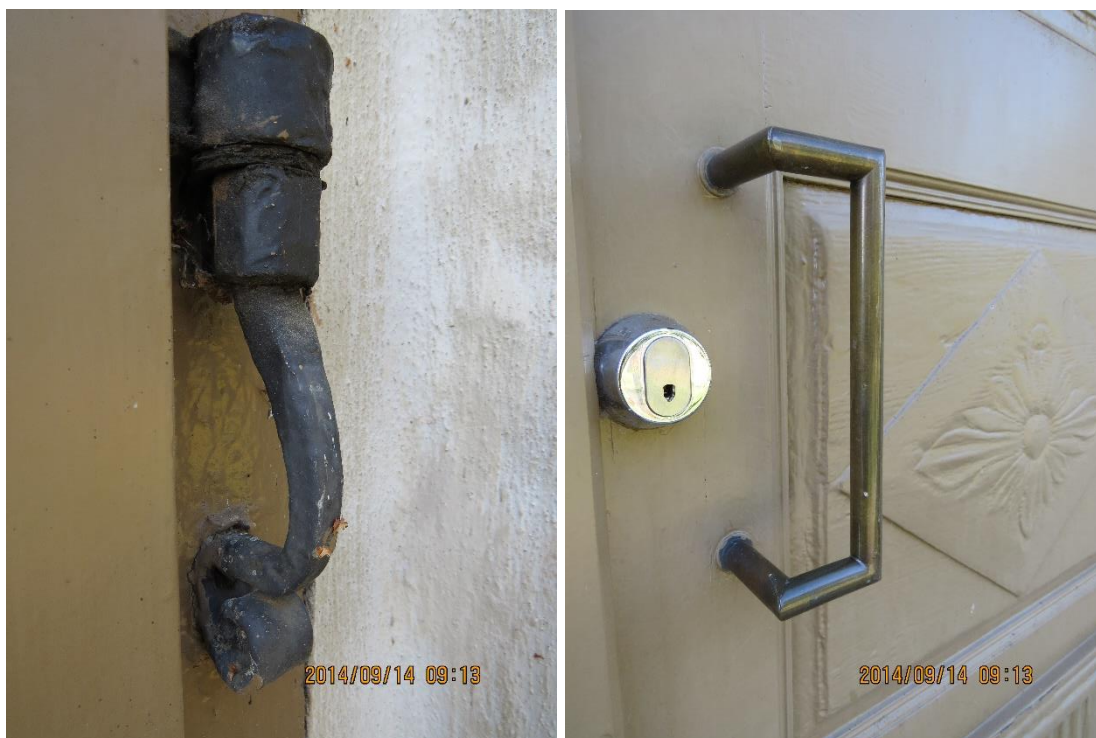
Kuvat 6. a) Lempäälän kirkon pääovi ja b) sakastin ovi.

Kuvat 7. a) Lempäälän kirkon oven sarana ja b) sen kahva.

Lempäälän kirkon ovet ovat pariovia. Ne ovat kehysrakenteiset peiliovet, jonka rakenne näyttää puoliranskanlistaovelle. Niissä on kolme peiliä, joissa yläpeili on korkein ja keskipeili on pienin. Koristeleikkaukset ovat matalaprofiilisia. Alapeilissä on tyylitelty veistetty kuvio. Lyöntilistoissa on vain kulmat pyöristetty ja yläpäässä paksunnos. Erillisenä rakenteena ovien yläpuolella on kolmiosainen ikkuna. Saranat ovat taotun näköisiä ja jykeviä. Kahvat ja lukkokilvet näyttävät nykyaikaisille.

Ovien kunto on varjoisilla puolilla hyvä, auringon ja sateen vaikuttavilla puolilla on havaittavissa pintojen kulumista.

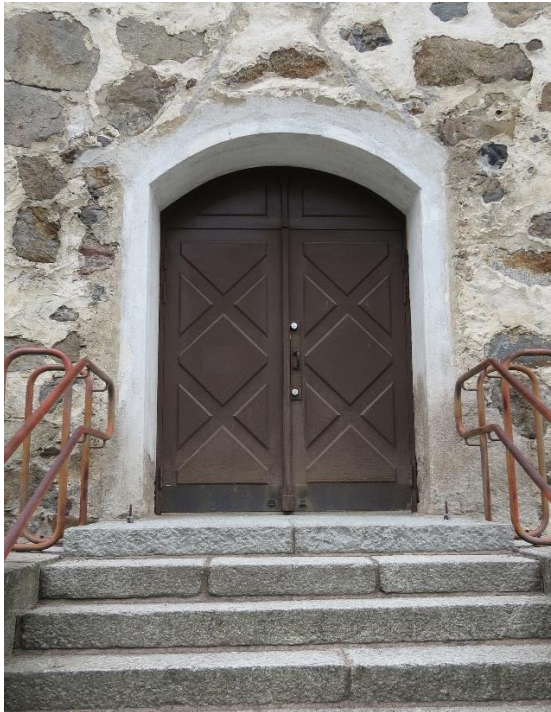
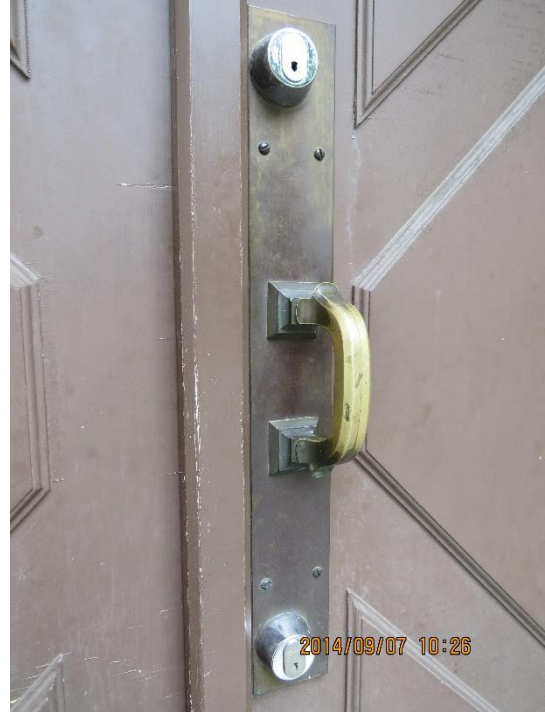
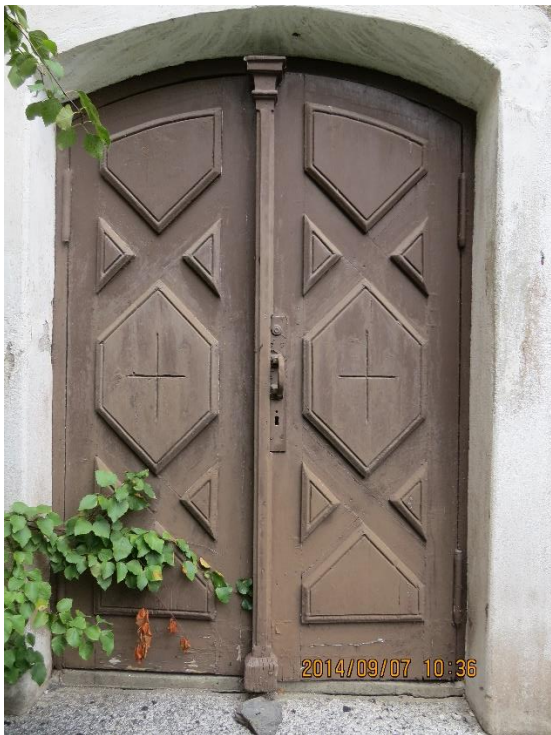
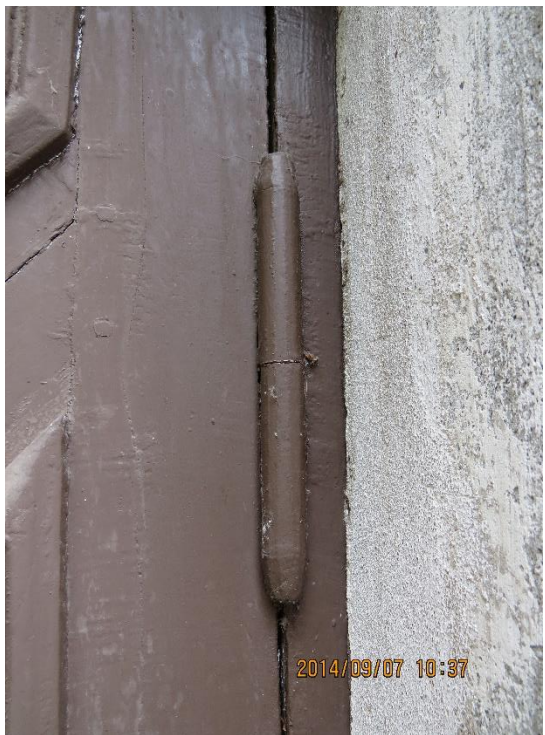
Kuvat 9. a) Kangasalan kirkon pääovi ja b) oven kahva.

Kuvat 10. a) Kangasalan kirkon ulkokomeron ovi ja b) sen sarana.

Kangasalan kirkon pääovet ovat tyypiltään pariovia. Ne ovat laakaovet joihin on kiinnitetty ruutupaneeli pintaan. Lyöntilistoissa on kulmat pyöristetty ja ylä- ja alapäässä listaa on paksunnos. Ovien päällä on kaari-ikkuna. Ovet on peittokäsitelty ruskeiksi. Saranat ovat nostosaranat pyöristetyllä nupilla. Kahvat ovat metalliset.

Ovet ovat hyvin hoidetun näköiset.

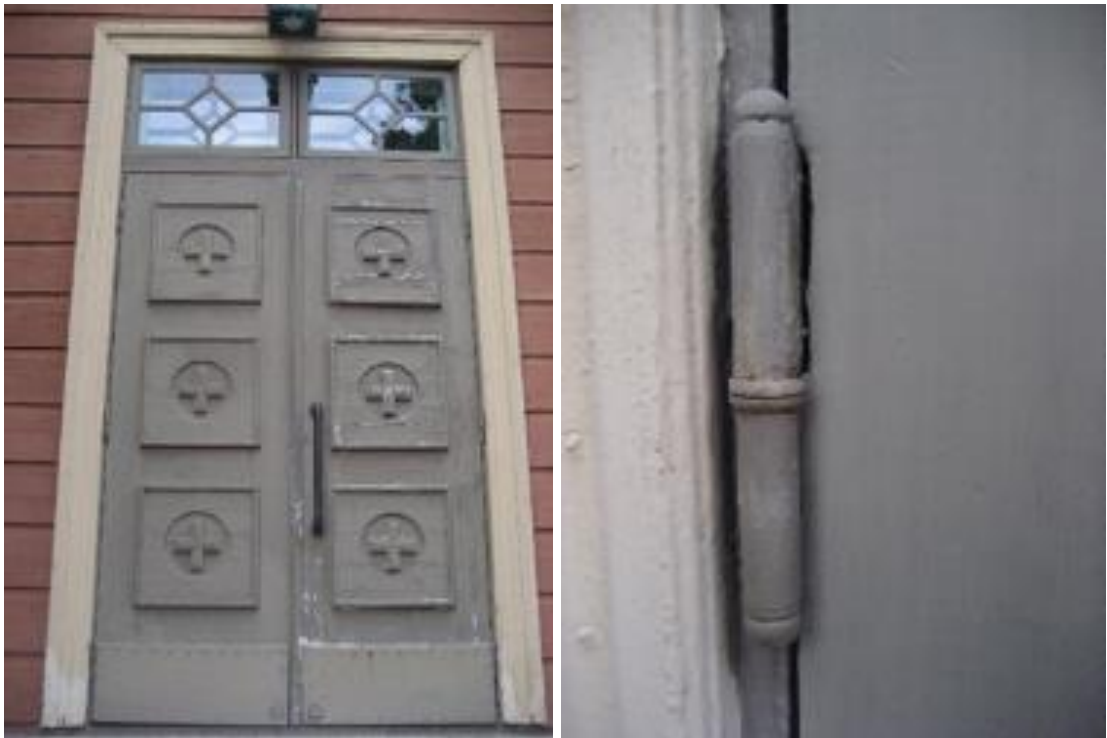
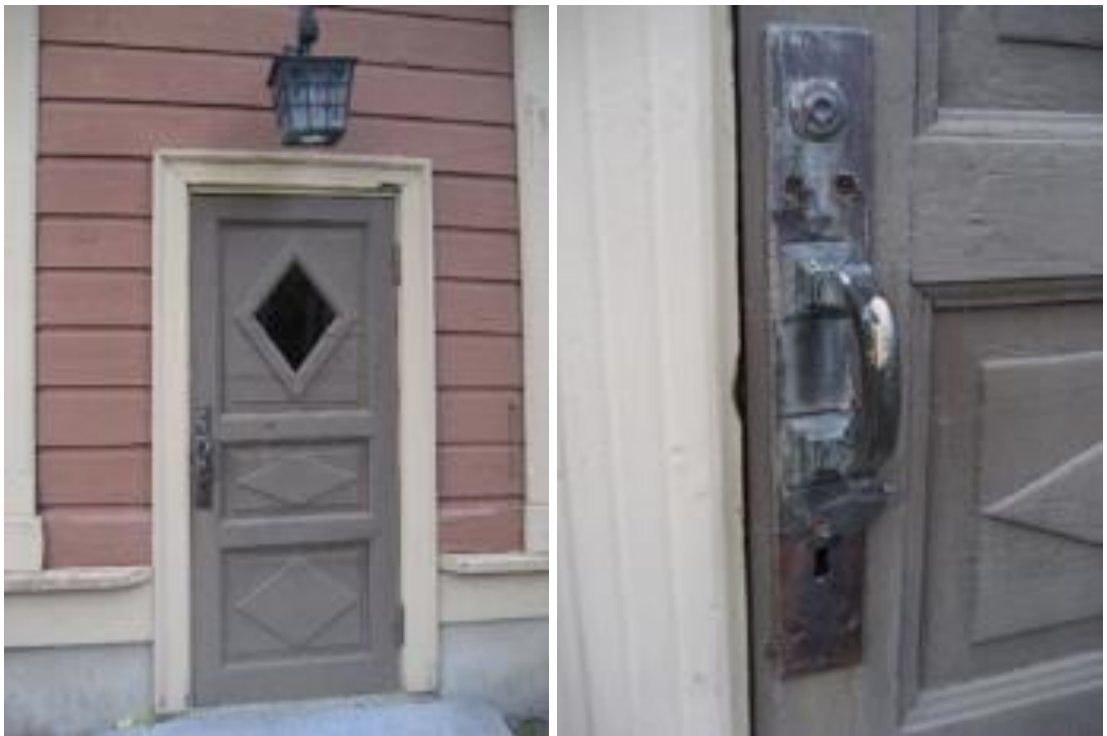
Kuvat 12. a) Punkalaitumen kirkon pääovi ja b) sen sarana.

Kuvat 13. a) Punkalaitumen kirkon papin ovi ja b) sen kahva.

Punkalaitumen kirkon pääovet ovat pariovia. Ne ovat listoilla rajatut peiliovet, joissa on kolme saman suuruista peiliä päällekkäin. Peileihin on veistetty kirkon tunnuksia. Lyöntilista on profiililista. Ovien päällä on kaksiruutuiset ikkunat, jotka ovat ruutuihin jaetut. Ovet on peittokäsitelty ruskeiksi ja niiden ulkopinnassa on potkulevyt. Saranat ovat nostosaranat pyöristetyllä nupilla. Kahvat ovat metalliset.

Osa ovista on huoltokäsittelyjen tarpeessa.

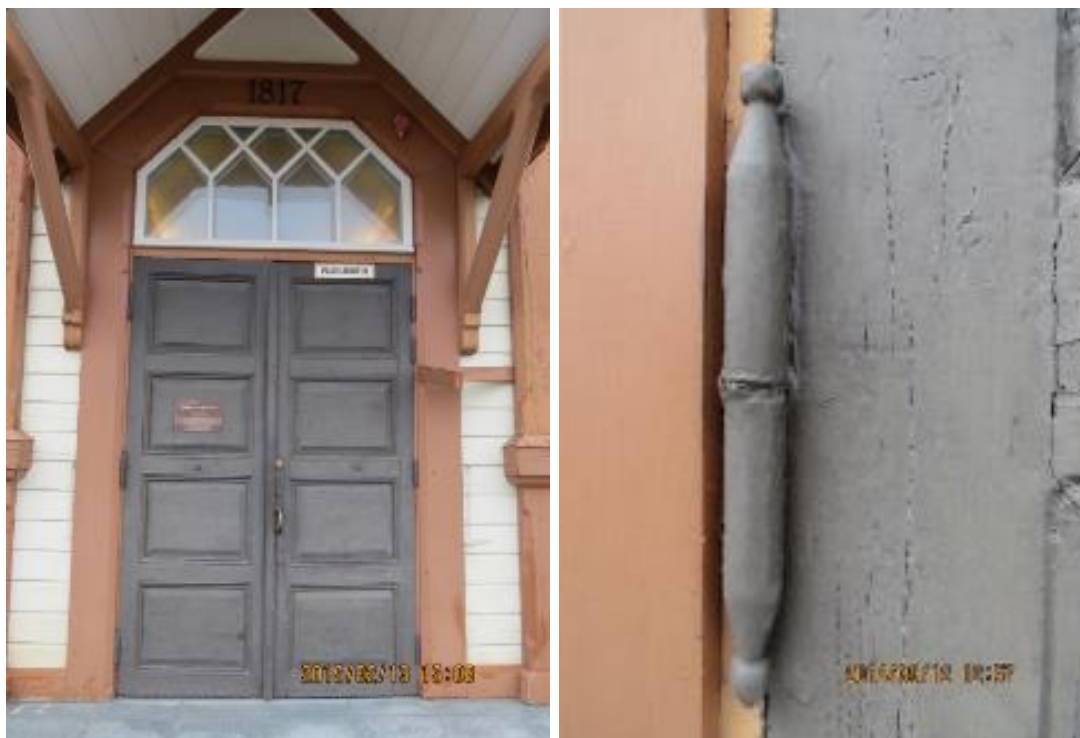
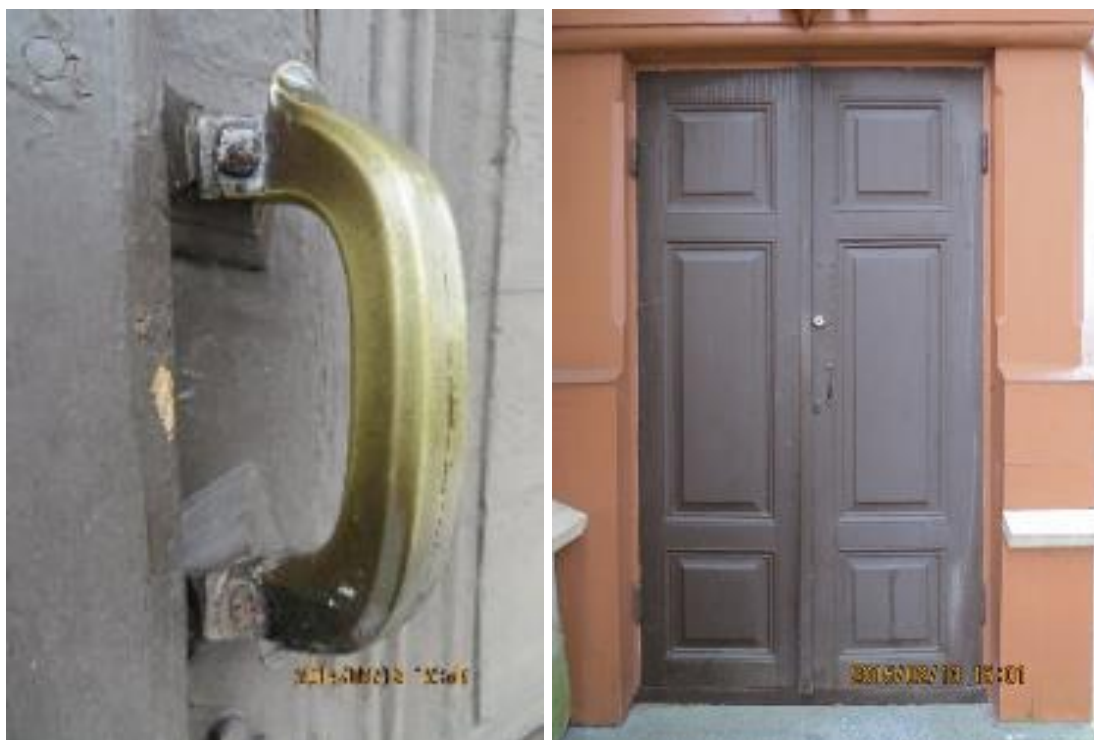
Kuvat 15. a) Toijalan kirkon pääovi ja b) sen sarana.

Kuvat 16. a) Toijalan kirkon pääoven kahva ja b) sakastin pariovi.

Akaan kirkon pääovet ovat pariovia. Ne ovat kehysrakenteiset peiliovet, joiden rakenne näyttää puoliranskanlistaovelle. Niissä on neljä yhtä suurta peiliä. Lyöntilistoissa on vain kulmat pyöristetty. Erillisenä rakenteena ovien yläpuolella on kolmiomainen ikkuna jonka huippu on vaakasuora. Ikkuna on jaettu useisiin ruutuihin. Länsitornin pariovissa on useanlaisia saranoita. Vasemmanpuoleisessa ovesta on kolme 24 cm korkeaa nostosaranaa sorvatulla nupilla. Oikeanpuoleisessa ovesta on kolme nostosaranaa pyöristetyllä nupilla ja yksi nostosarana kartiomaisella nupilla. Kahva on metallinen.

Sakastin peiliovet näyttävät peilijaon perusteella 1850–1900-luvulla suosituille mallille. Tämän tapainen ovimalli yleistyi uudestaan käyttöön 1920-luvulla. Saranat näyttävät teollisen ajan nostosaranoille, joita on käytetty 1940–60-luvulla. Kahva on messinkinen komeron oven kahva 1900-luvulta. Ovet ovat hyvässä kunnossa.

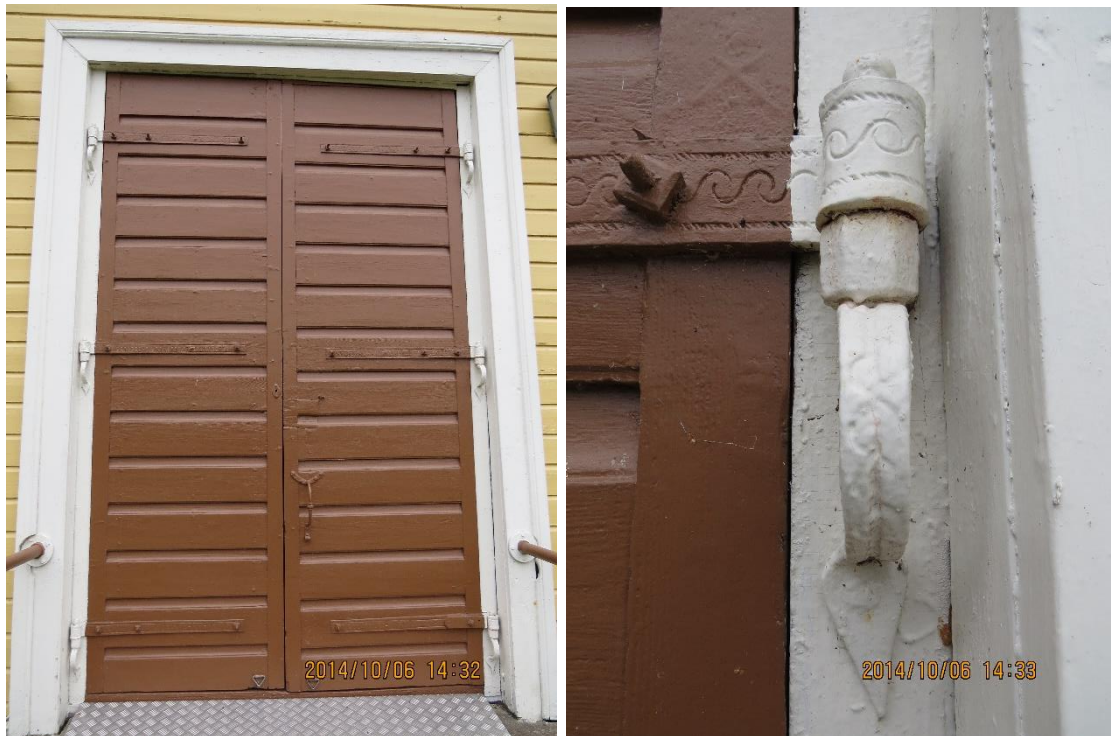
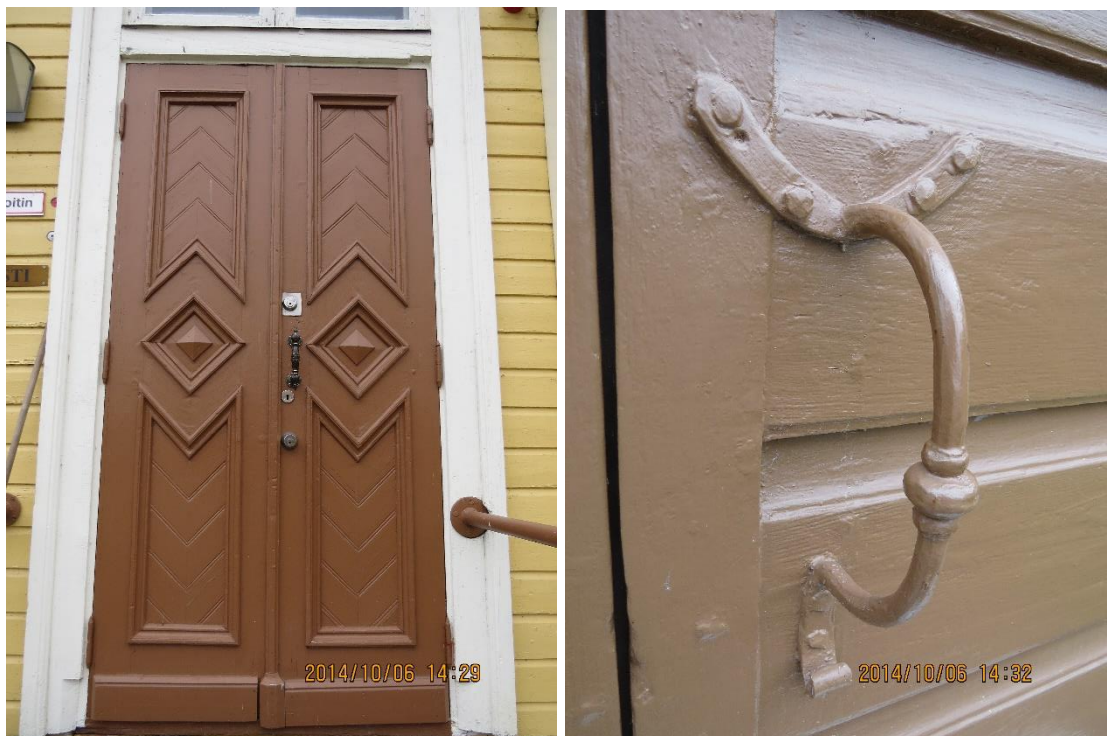
Kuvat 18.a) Sahalahden kirkon pääovi ja b) sen sarana.

Kuvat 19.a) Sahalahden kirkon solan ovi ja b) pääoven kahva.

Sahalahden kirkon pääovet ovat tyypiltään pariovet. Ne ovat vaakapaneeliovet. Lauta on leveä, siinä on pontti ja sen reunat on muotoon höylätty. Vaakapaneeli on kehystetty. Lyöntilistaa ei ole. Ovet on peittokäsitelty keskiruskeiksi. Saranat ovat taotun näköiset pitkät kiskot ja haka. Ne ovat koristeltuja. Kahvat ovat metalliset.

Ovet ovat hyvin hoidetun näköiset.

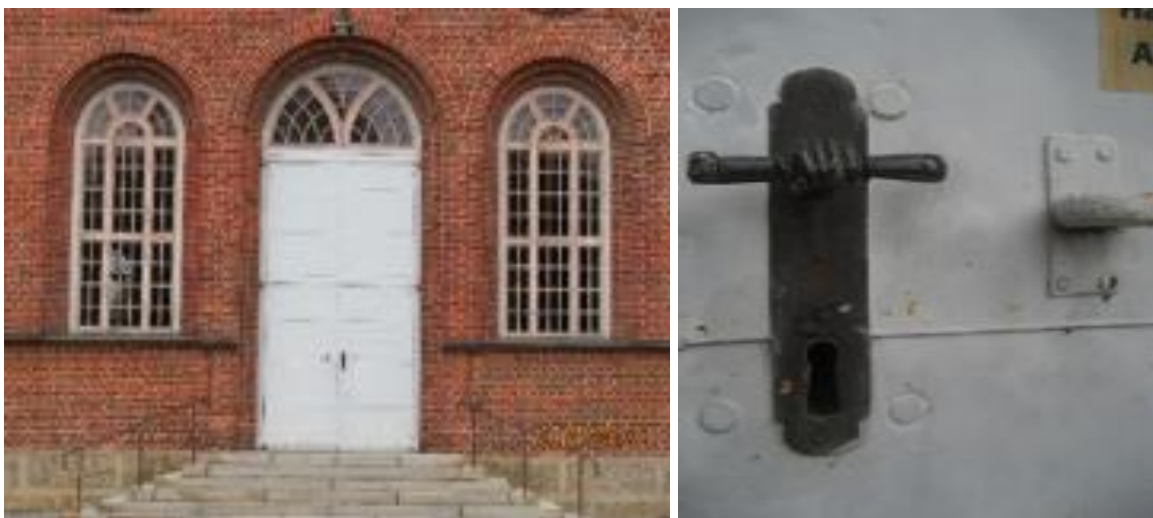
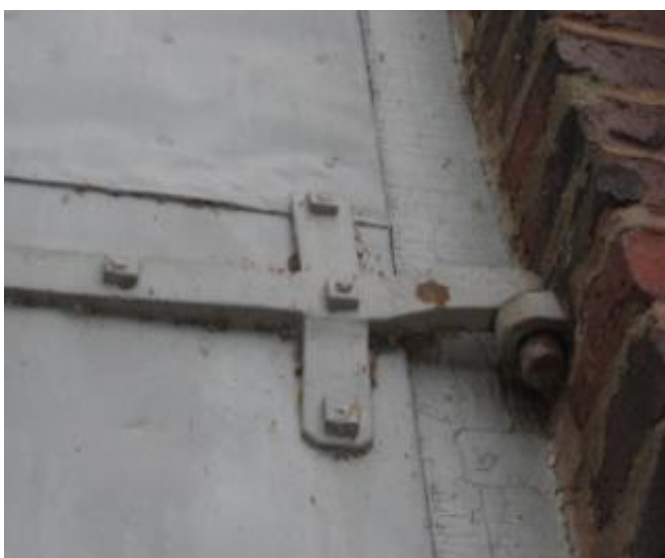
Kuvat 21.a) Tyrvään kirkon eteläisen ristosakaran ovi ja b) oven kahva.

Kuva 22. Tyrvään kirkon oven sarana.

Tyrvään kirkon eteläisen ristosakaran ovet ovat tyypiltään pariovet. Ne ovat metallilevyllä päällystetyt laakaovet. Metallilevyjä on ovea kohti seitsemän palaa, jotka on pokattu toisiinsa kiinni ja naputettu yhteen. Lisäksi pelteihin on lyöty naularivit. Lyöntilistaa ei ole. Ovien päällä on omana rakenteenaan puolipyöreät kaarijaotellut ikkunat. Ovet on peittokäsitelty valkeiksi. Saranat ovat taotun näköiset pitkät kiskosaranat, jotka on niitattu oveen koko sen leveydeltä. Kahvat ovat metalliset.

Ovet ovat hyväkuntoisen näköiset.

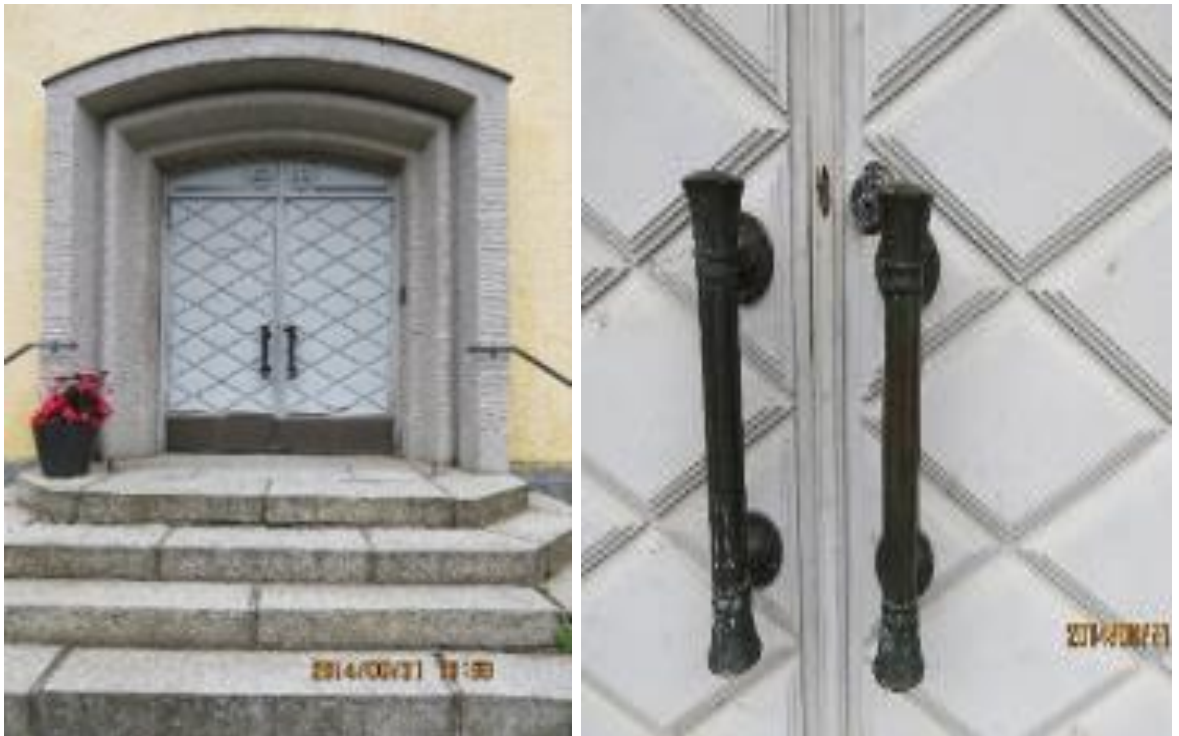
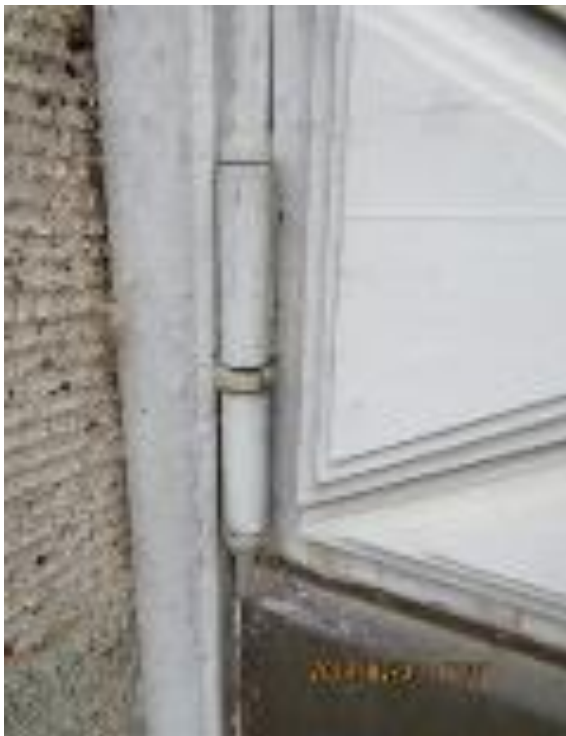
Kuvat 24. a) Metsäkansan kirkon pääovi ja b) oven kahvat.

Kuva 25. Metsäkansan kirkon oven sarana.

Metsäkansan kirkon pääovet ovat tyypiltään pariovet. Ne näyttävät uurretuille ruutupaneelioville. Ruutujen reunat on profiloitu. Lyöntilista on profiloitu. Oven yläreuna on kaareva, jossa on leikattu kirkollinen aihe. Ovet on peittokäsitelty valkeiksi ja niiden ulkopinnassa on potkulevyt. Saranat ovat nostosaranat pyöristetyllä nupilla. Kahvat ovat metallia.
